**Assunto:** Procedimento de vácuo com mangueira de 3/8

**Para:** Clientes, encarregadoras e empresas da rede de serviço autorizadas SPHEROS.

Compartilhamos neste boletim procedimento importante relacionado a processo de vácuo em ar condicionado de ônibus, com utilização de mangueira 3/8.

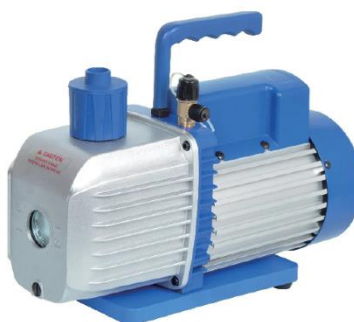
FIG1: Bomba de vácuo (imagens meramente ilustrativas)

Realizar 100% dos processos de vácuo com mangueira 3/8, tanto em carros novos quanto em manutenções. Este procedimento é muito importante para a durabilidade e performance do produto e sua não realização pode acarretar em perda de garantia. Ao final do processo, certifique-se que o vácuo ideal (500 microns) foi atingido, através da leitura de um vacuômetro conectado à linha frigorífica.

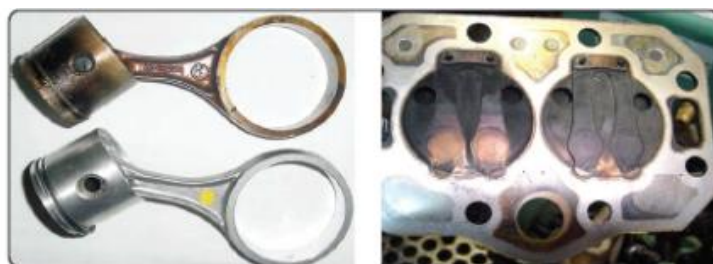
Em um processo de vácuo não suficiente, a umidade que ainda se faz presente no sistema reage com o fluido refrigerante e com o óleo, gerando ácidos que deterioram o óleo e corroem as tubulações internamente. Nesse caso pode ocorrer redução da vida útil do sistema e quebra do compressor por superaquecimento e/ou falta de lubrificação.

Após testes de campo na aplicação de ônibus, com o uso da mangueira com maior diâmetro, constatou-se um aumento da vazão de ar da bomba de vácuo, aumentando a qualidade do vácuo e reduzindo o tempo do processo em até 5 vezes. O vácuo ideal recomendado é de 500 microns (mínimo).

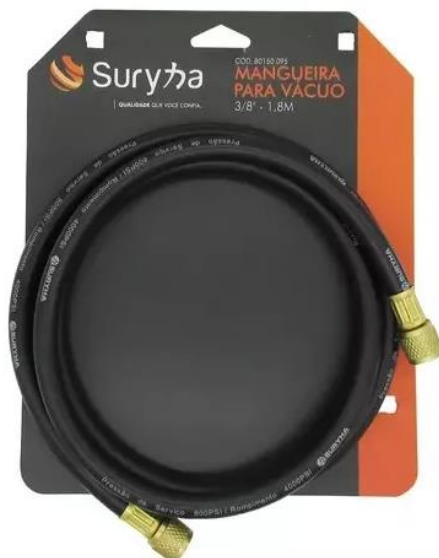
FIG2: Mangueira 3/8 (imagens meramente ilustrativas)
