# THERMAL BUS

## BOLETIM TÉCNICO

SITE CAXIAS DO SUL – PÓS VENDAS | Nº 105 | SETEMBRO/2021

**Assunto: Queima de componentes devido a picos de corrente e tensão no alternador Prestolite.**

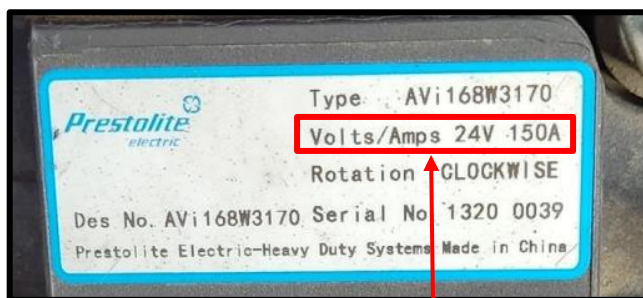
*Figura 1-Placa de identificação do alternador Prestolite.*

**Tensão e corrente nominal máxima de operação do alternador.**

OBS: A potência do alternador deve corresponder à carga de todos os aparelhos.

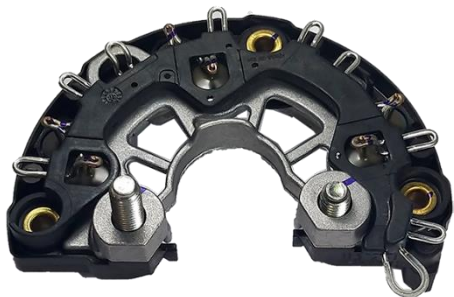
As figuras 2 e 3 mostram os componentes mais afetados pela operação incorreta na manutenção: **Placa de diodo** e **Regulador de tensão**.

*Figura 2-Placa de diodo.*

Ao realizar qualquer processo de manutenção na estrutura do veículo ou no alternador (ex: solda elétrica), certifique de manter os cabos de conexão do mesmo **desconectados** da fonte de alimentação (bateria). Este procedimento deve ser executado para evitar picos de corrente e tensão no mesmo e conseqüente queima dos componentes elétricos, em especial a **placa de diodo** e o **regulador de tensão**. O Contato deficiente entre o alternador e as baterias geram sobretensão na saída do mesmo ( $\geq 30-32$  V) produzindo danos no seu funcionamento.

**Qualquer tarefa de manutenção ou reparo que for feita na aplicação os cabos do alternador deverão ser desconectados da aplicação.**

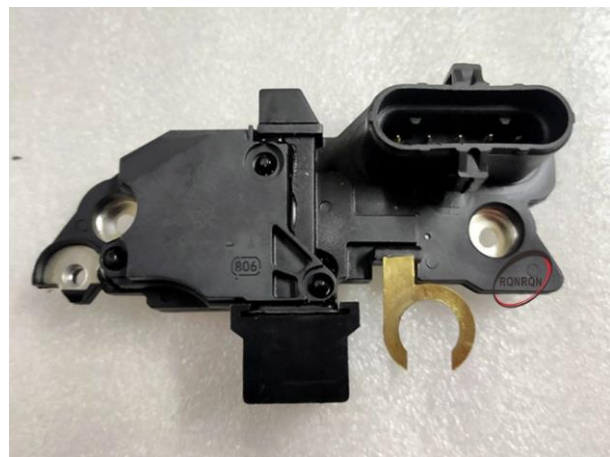
*Figura 3-Regulador de tensão.*
