THERMAL BUS

BOLETIM TÉCNICO

SITE CAXIAS DO SUL – PÓS VENDAS | Nº 142 BSP | Agosto/2023

Assunto: Visor de Líquido unidades DD430.

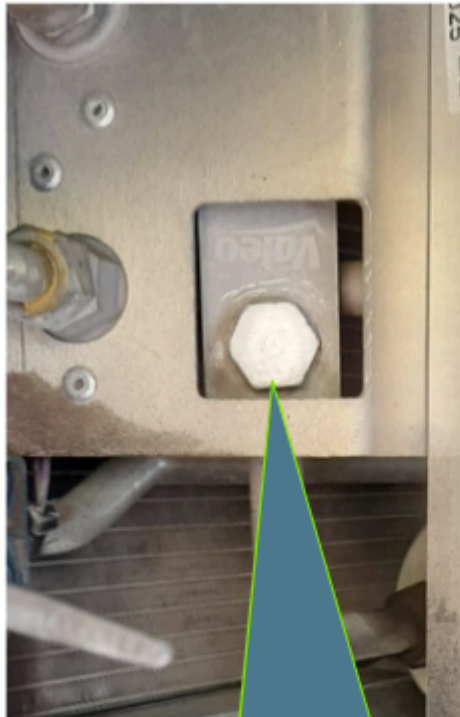
Informamos que no último trimestre de 2022 realizamos ação de contenção em unidades de ar condicionado Valeo modelo DD430 aplicando no lugar do visor de líquido um tampão. Esta ação foi necessária devido a falta temporária do material utilizado para fabricação do visor.

Tampão utilizado em contenção na falta de visor.

Para estas unidades em campo que estão com o referido tampão está previsto a troca pelo visor correspondente conforme pode ser visualizado na imagem ilustrativa abaixo.

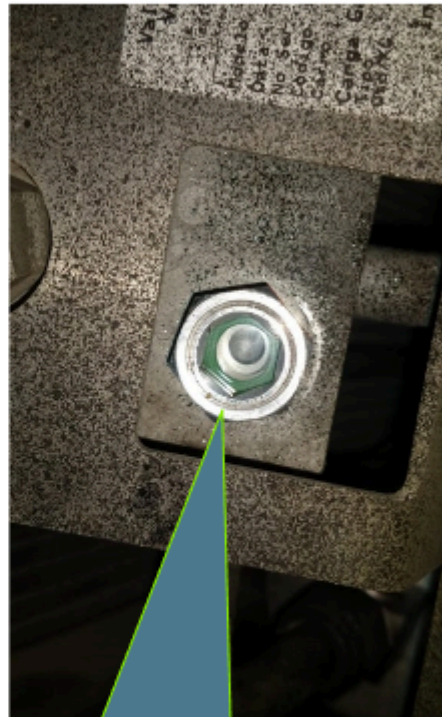
Substituir o tampão para o visor de líquido.

Importante: Em casos de identificar unidades com o referido tampão solicitamos que comunique a fábrica imediatamente.
