BOLETIM TÉCNICO

SITE CAXIAS DO SUL – PÓS VENDAS | Nº 141 BSP | 03/2023

Assunto: Desligamento automático do motor do chassi provoca falha F00.

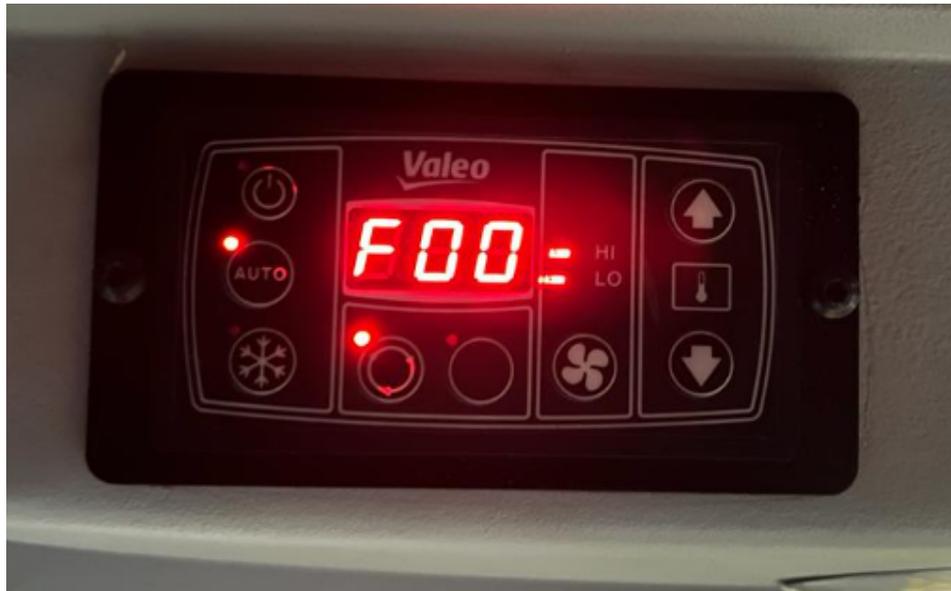
Em operação quando ocorre o desligamento automático do motor do veículo, o controlador interpreta o desligamento do compressor como falha no sistema do ar condicionado e mostra no display a falha F00.

Esta falha ocorre pois ao desligar o motor do veículo o sinal que alimenta a embreagem e pressostatos é desligado.

Para normalizar a aplicação é necessário realizar a alteração das conexões de sinal de +15 e D + do controlador conforme mostra a imagem abaixo.
