BOLETIM TÉCNICO

SITE CAXIAS DO SUL – PÓS VENDAS | Nº30 BSP REV 01 | DEZEMBRO/2022

Assunto: Utilização de Gás Refrigerante R134a e R407C

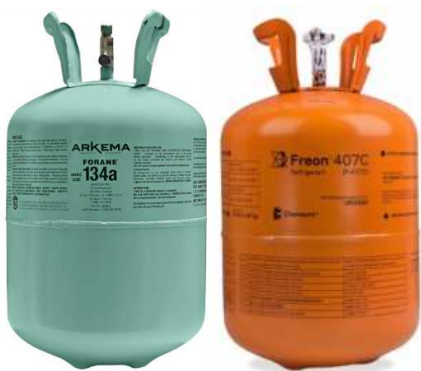
Descrição: Este boletim tem como objetivo, orientar e conscientizar quanto aos riscos de utilizar fluidos refrigerantes de origem duvidosa. Esta prática é um dos principais motivos de anomalias dos componentes do ar condicionado, como mostra a divulgação abaixo:

Componente essencial na operação de um sistema de ar condicionado automotivo, o fluido refrigerante tem sido alvo de adulterações e pode já estar no estoque de muitas oficinas reparadoras na América Latina. Vendidos geralmente a preços muito inferiores aos de mercado, para emprego na manutenção e recarga de aparelhos de A/C de veículos, esses produtos adulterados tem causado diversos problemas em equipamentos, além de riscos à segurança dos mecânicos e também dos donos de veículos.

A Magneti Marelli ressalta que tais produtos provocam entupimento e oxidação de componentes metálicos. A Bosch, de origem alemã, publicou em seu boletim técnico que fluidos refrigerantes sem garantia de origem e de má qualidade elevam a pressão dos sistemas, ocasionam defeitos no processo de reciclagem de gases e danificam anéis de vedação de mangueiras, além de dificultar a refrigeração.

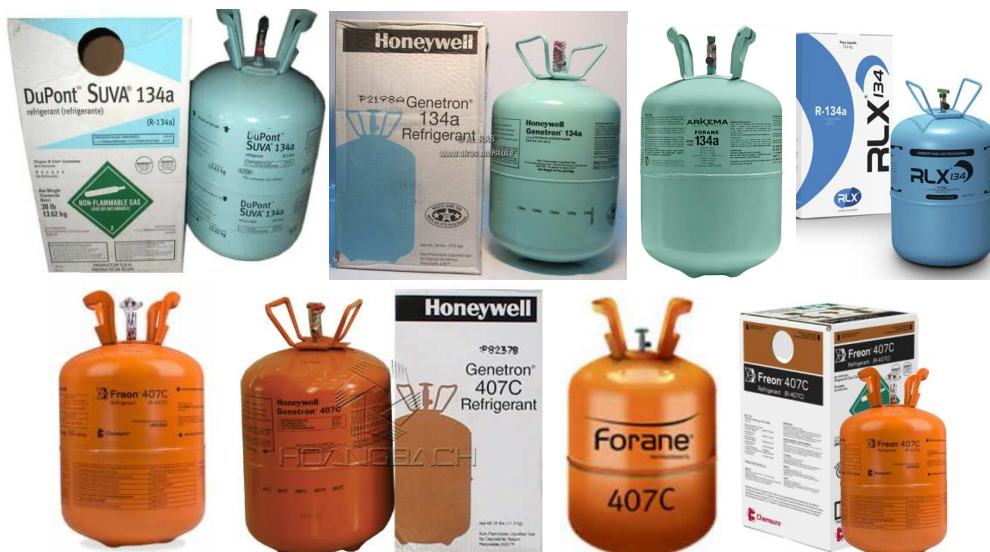
A Valeo recomenda que nos produtos de sua fabricação seja utilizado gás refrigerante das marcas:

- ✓ DuPont - SUVA/Chemours
- ✓ Honeywell - Genetron
- ✓ Forane - Arkema
- ✓ RLX Fluidos

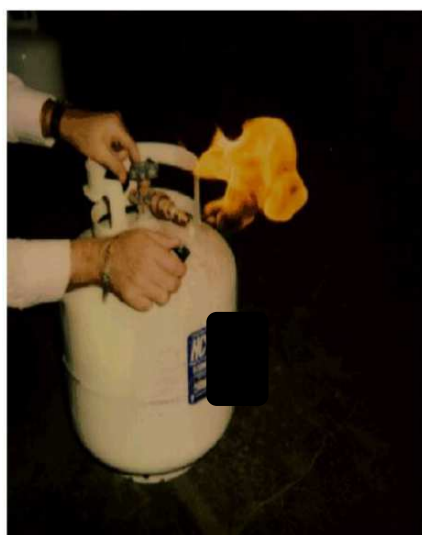
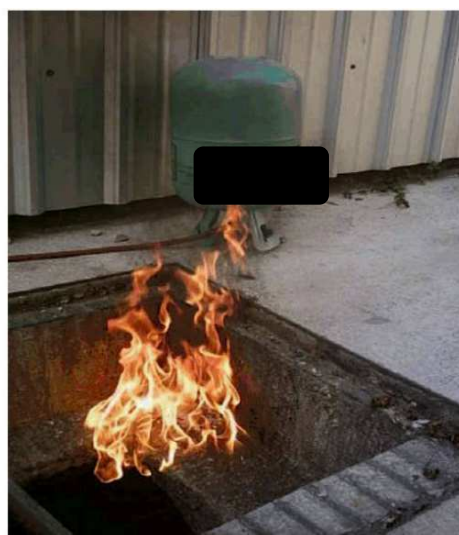
Segue abaixo alguns exemplos de gás refrigerante que foram apontados como inflamáveis, existindo risco de **explosão** quando utilizados em equipamentos de ar condicionado automotivo.
